umverkehR – Fussverkehrs-Test in 8 Städten

2. Einleitung

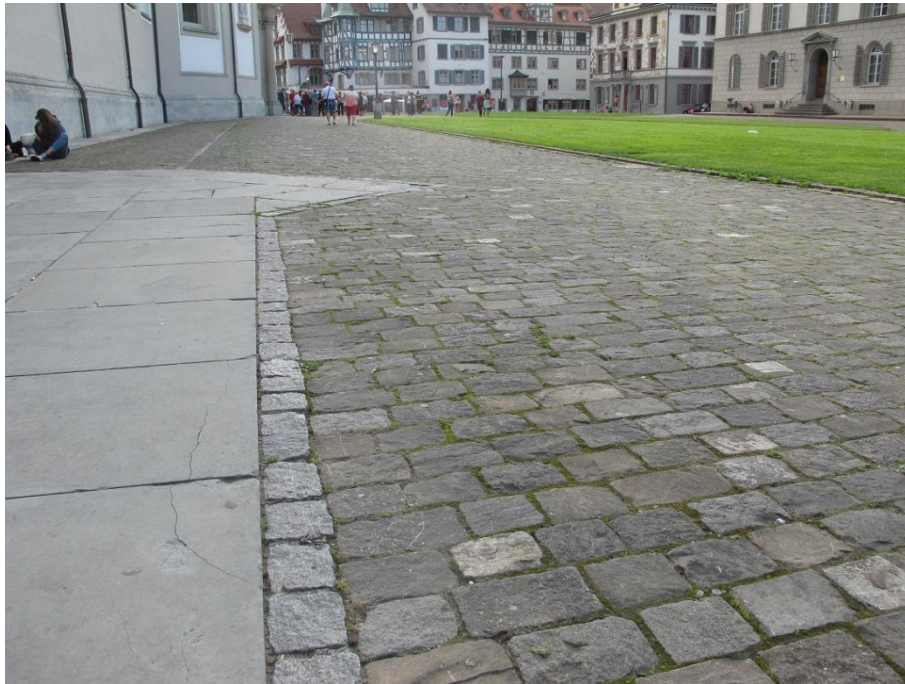
Bild 1: Klosterhof, St. Gallen: suboptimales Kopfsteinpflaster für Gebehinderte, Rollstühle und Kinderwagen

Kopfsteinpflaster gab beim Kriterium *Oberfläche eben und gut begehbar* generell Abzug. Kopfsteinpflaster mag zwar fürs Auge und in einer historischen Altstadt schön aussehen, aber für das Begehen mit Kinderwagen (zumal mit Buggys) oder Rollkoffer oder mit einem Rollstuhl sind solche Beläge beschwerlich. Auch für Sehbehinderte, die auf einen Blindenstock angewiesen sind, sind gewisse ausgeprägte Kopfsteinpflaster nicht ideal.

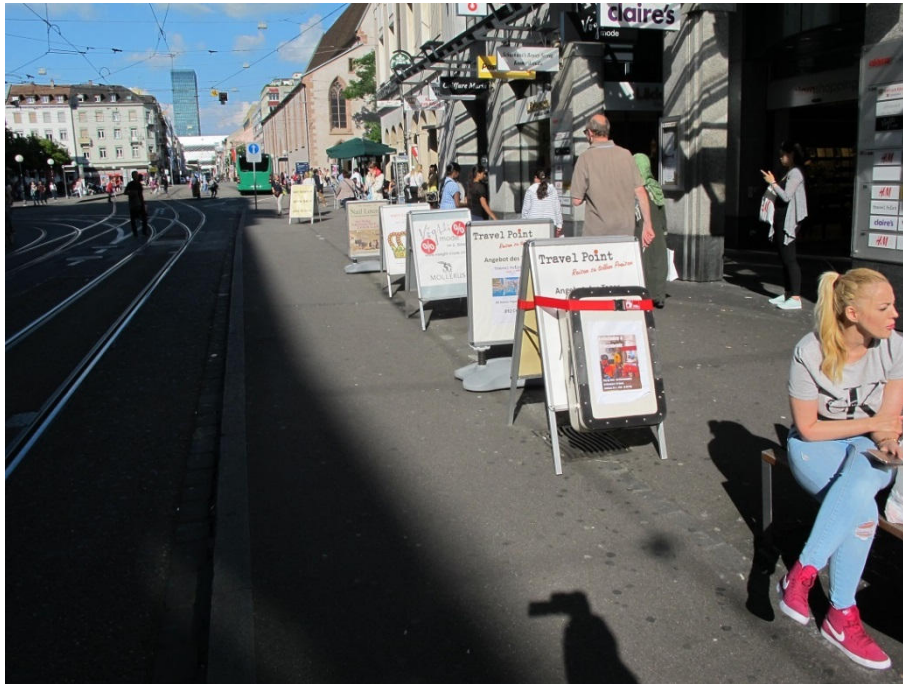
Bild 2: Greifengasse, Basel: Werbetafeln behindern FussgängerInnen

Zu viel Möblierung des Trottoirs behindert den Fussverkehr. Der flüssige Lauf wird gestört, und der gerade Gang wird so zu einem Zickzack-Hindernislauf um Werbetafeln, Kleiderständer und Bestuhlungen durch Cafés und Restaurants herum. Diese Situation fand sich fast in allen Städten, insbesondere im Innenstadtbereich bzw. entlang von Ladenzeilen.

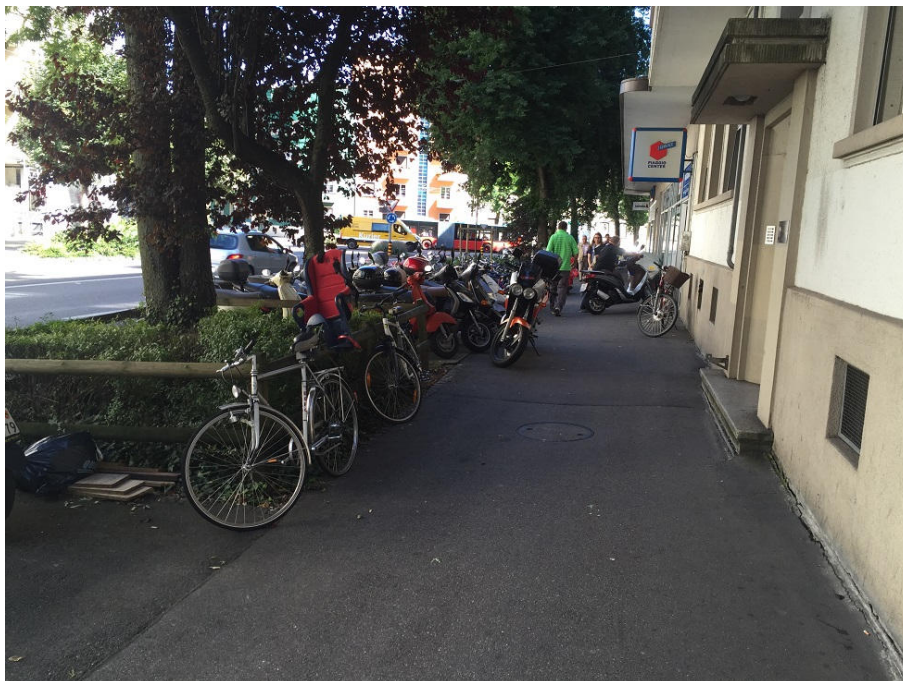
Bild 3: Johann-Verresius-Strasse, Biel: abgestellte Motos und Velos auf dem Trottoir machen das Zufussgehen zum Zickzacklauf

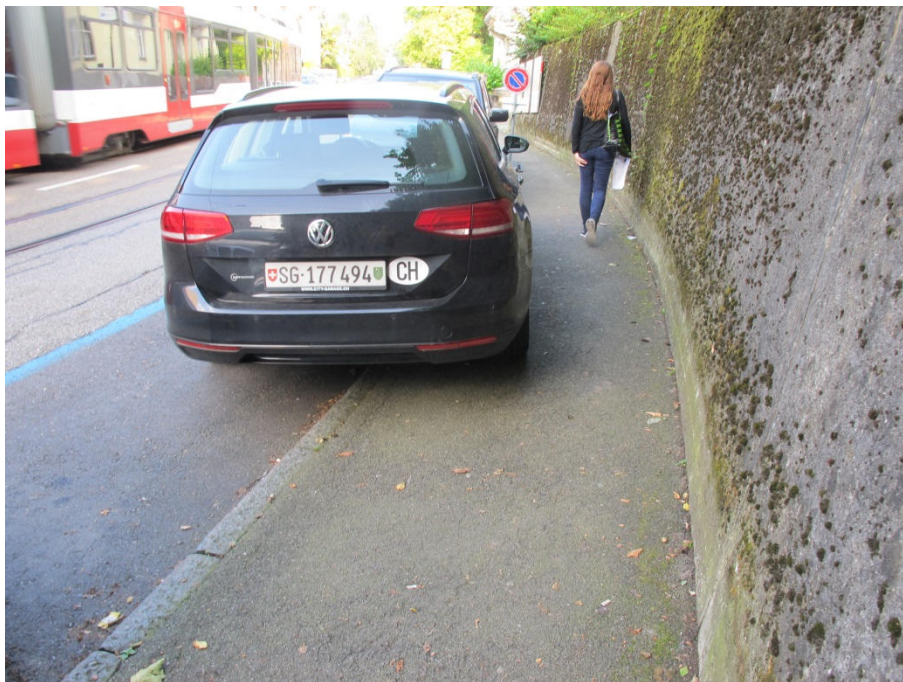
Bild 4: Speicherstrasse; St. Gallen: wird auf diese Art und Weise parkiert, wird es auf dem Trottoir eng bis unpassierbar zumal für RollstuhlfahrerInnen

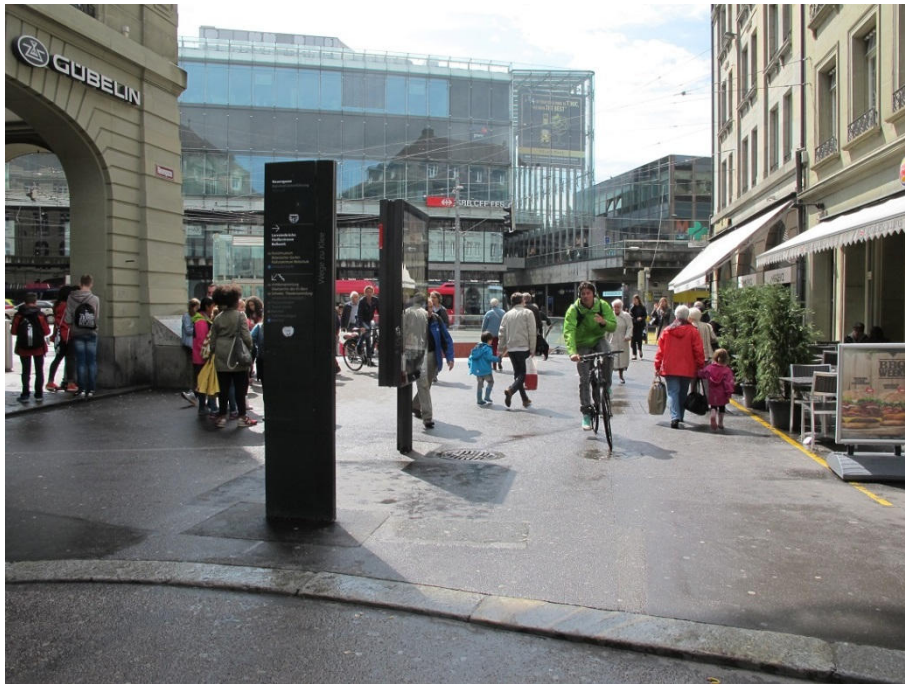
Bild 5: Neugasse, Bern: Velofahrer kurvt zwischen FussgängerInnen

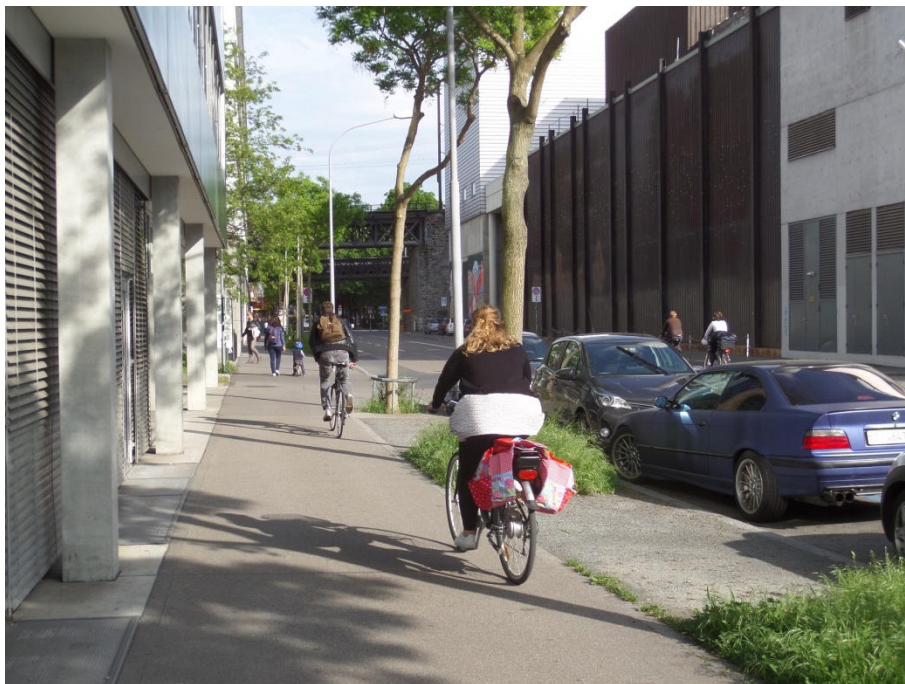
Bild 6: Josefstrasse III (zwischen Bahnviadukt und Hardstrasse), Zürich: Mischverkehr (FussgängerInnen und VelofahrerInnen zusammen) auf dem Trottoir gab generell Abzug. Egal ob durch illegales oder legales Befahren des Trottoirs.

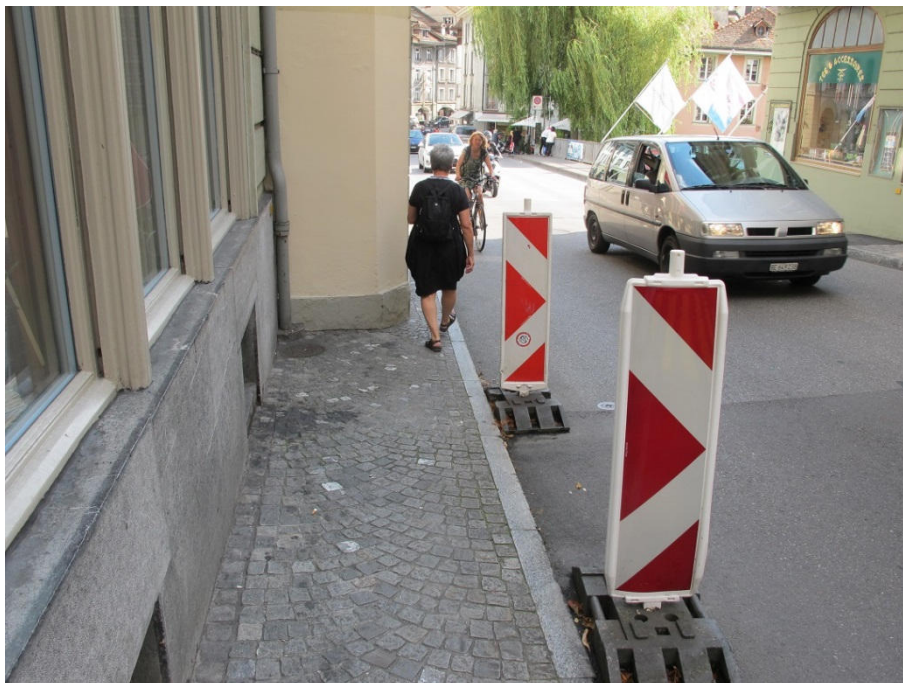
Bild Nr. 7: Freienhofgasse/Sinnebrücke, Thun: Trottoir in einer hochgradig gefährlichen Dimensionierung

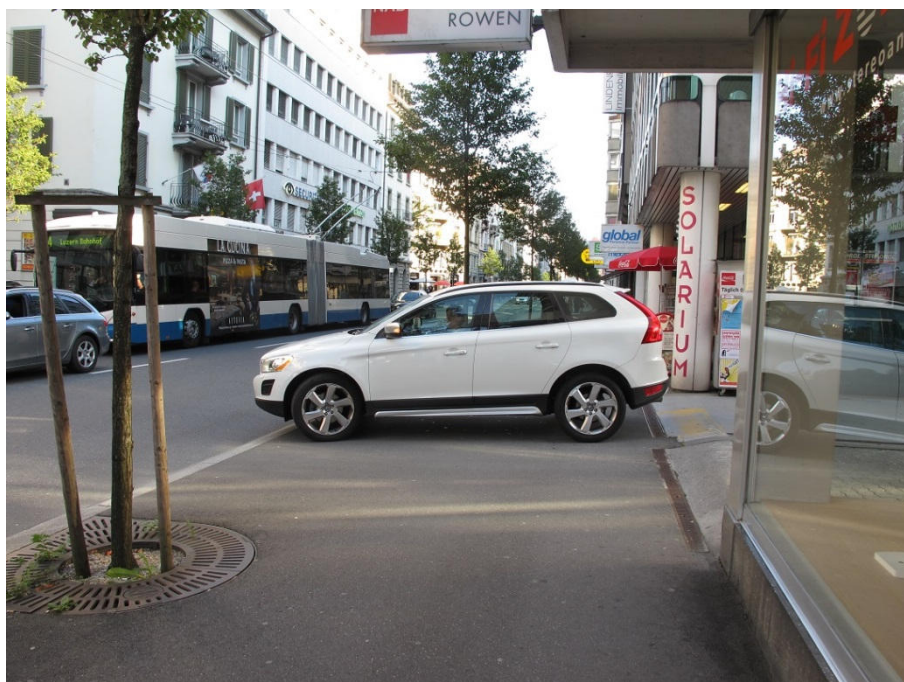
Ein Beispiel für *Konflikte mit Mfz* trafen wir in Luzern auf dem Abschnitt “Hirschmattstrasse II“ an. Eine Ausfahrt von einem Parkplatz führt mitten über das Trottoir. Herrscht auf der Hirschmattstrasse viel Verkehr, müssen Autos auf dem Trottoir zum Teil lange warten und blockieren so die FussgängerInnen.

Bild 8: Abschnitt Hirschmattstrasse II, Luzern: Parkplatzzufahrt übers Trottoir

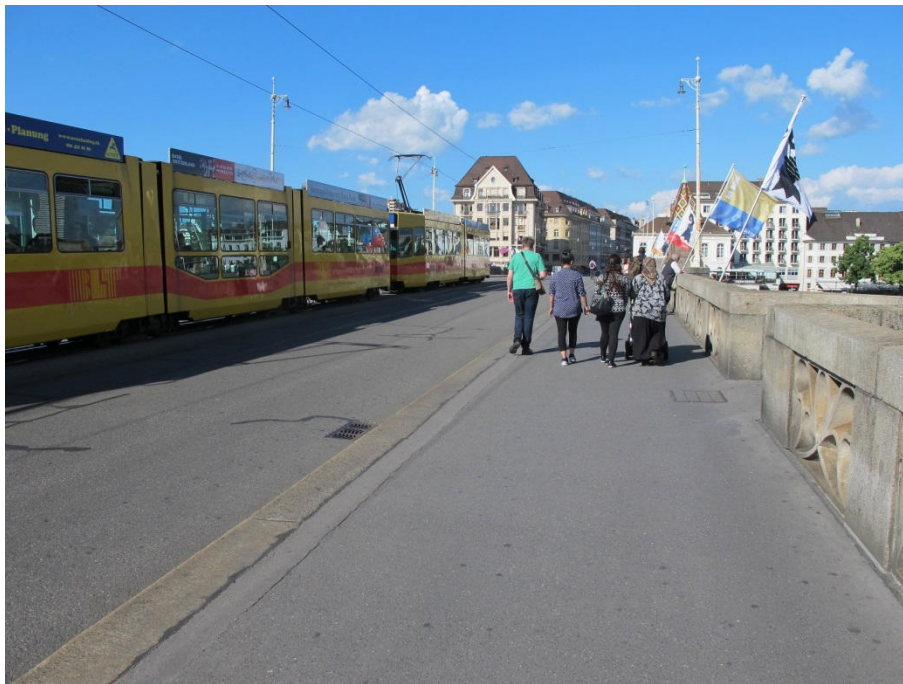
Im Vergleich aller in den acht Städten bewerteten 69 Abschnitte stechen die Abschnitte Mittlere Brücke in Basel und Josefstrasse I in Zürich heraus. Was sind die Gründe? Die Mittlere Brücke, die 96% erreichte, erfüllt als einziger Abschnitt sämtliche Kriterien voll – mit Ausnahme des fehlenden Wetterschutzes. Das Trottoir ist breit genug, um nebeneinander zu gehen. Die Brücke ist vom MIV befreit, nur Trams und Velos dürfen die Brücke befahren. Wie auf dem untenstehenden Bild ersichtlich, haben die Velos komfortabel viel Platz, nämlich die gesamte Breite zwischen Trottoir und Tram. Dies ein wunderbares Beispiel, wie Fuss-, Velo- und öffentlicher Verkehr getrennt und ungestört voneinander funktionieren können.

Bild 9 Mittlere Brücke, Basel: vorbildliche Verhältnisse für FussgängerInnen

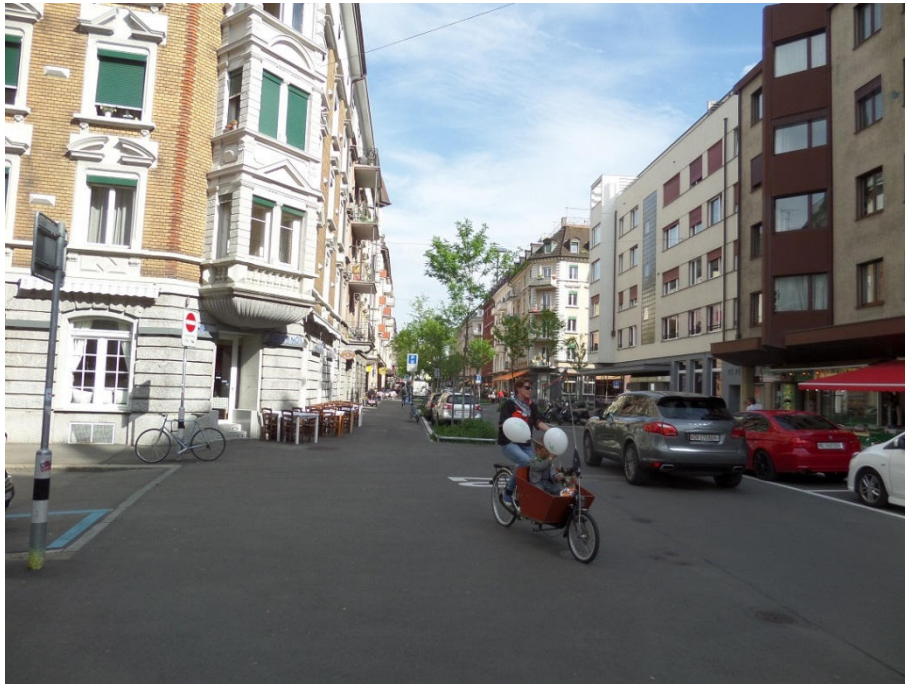
Rang 2 erreichte mit 94% erfüllten Anforderungen der Abschnitt „Josefstrasse I (Gasometerstrasse bis Röntgenplatz)“ in Zürich. Der spezifische Grund hierfür ist das auf diesem Abschnitt der Josefstrasse geltende Tempo-20-Regime, die Begegnungszone. Trotz der Begegnungszone gibt es in diesem Abschnitt nach wie vor abgetrennte Trottoirs, und diese haben eine optimale Dimensionierung. Generell herrscht auf diesem Abschnitt bedingt durch das Sackgassenregime beim Röntgenplatz eine äusserst geringe Belastung durch den MIV.

Bild 10: Josefstrasse I, Zürich: Begegnungszone mit sehr wenig MIV

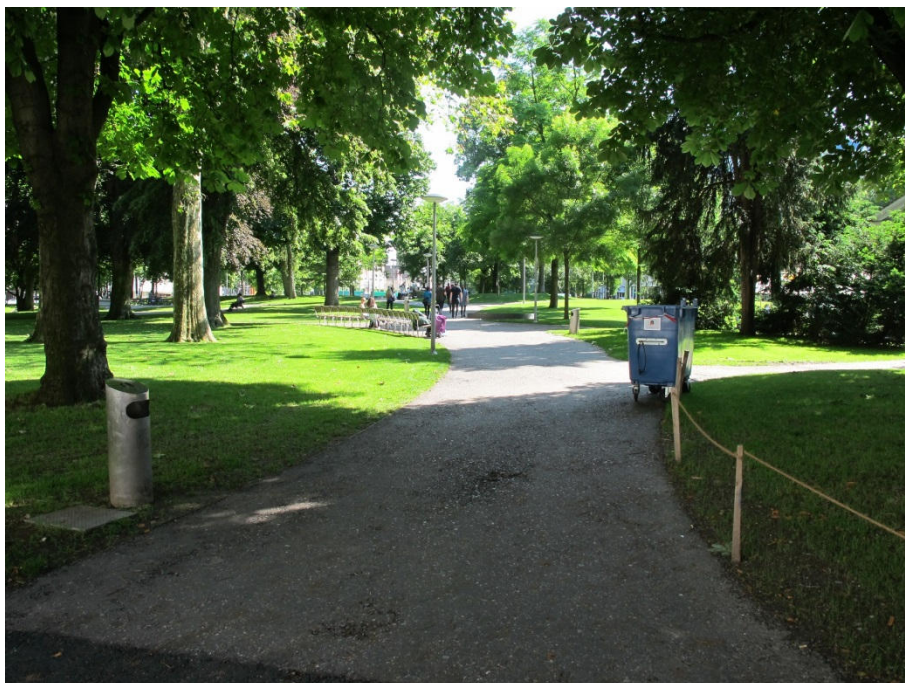
Rang 3 mit einem ebenfalls sehr guten Ergebnis von 88% erreichte die Elisabethenanlage in Basel. Wenn auf diesem angenehmen Fussweg nicht auch vereinzelt VelofahrerInnen unterwegs wären, wäre auch dieser Abschnitt auf über 90% gekommen.

Bild 11 Elisabethenanlage, Basel: ideal für FussgängerInnen

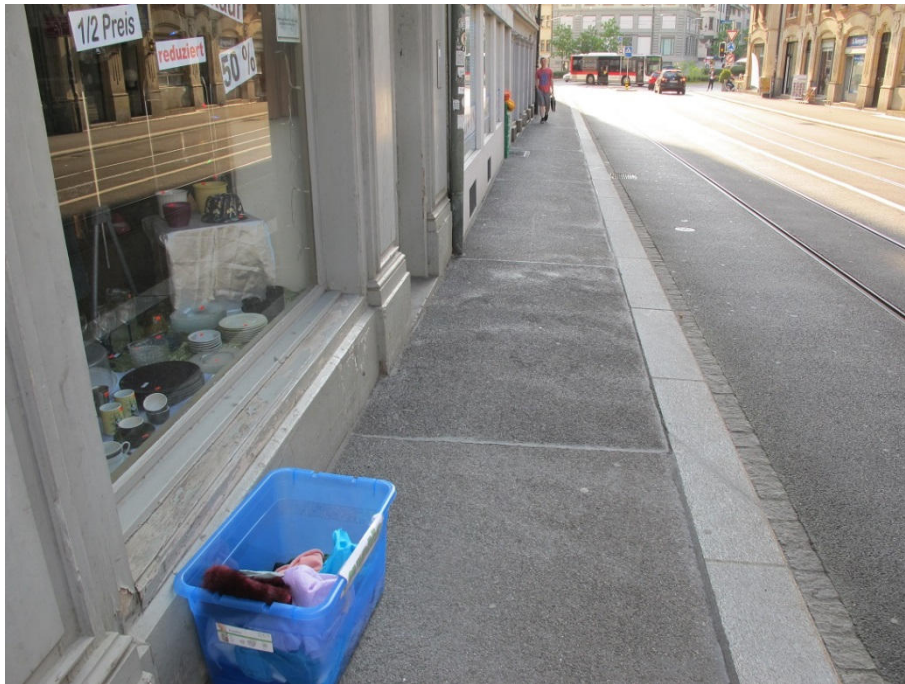
Bild 13: Linsebühlstrasse, St. Gallen: eindeutig zu schmales Trottoir; zwei Kinderwagen können hier nicht queren

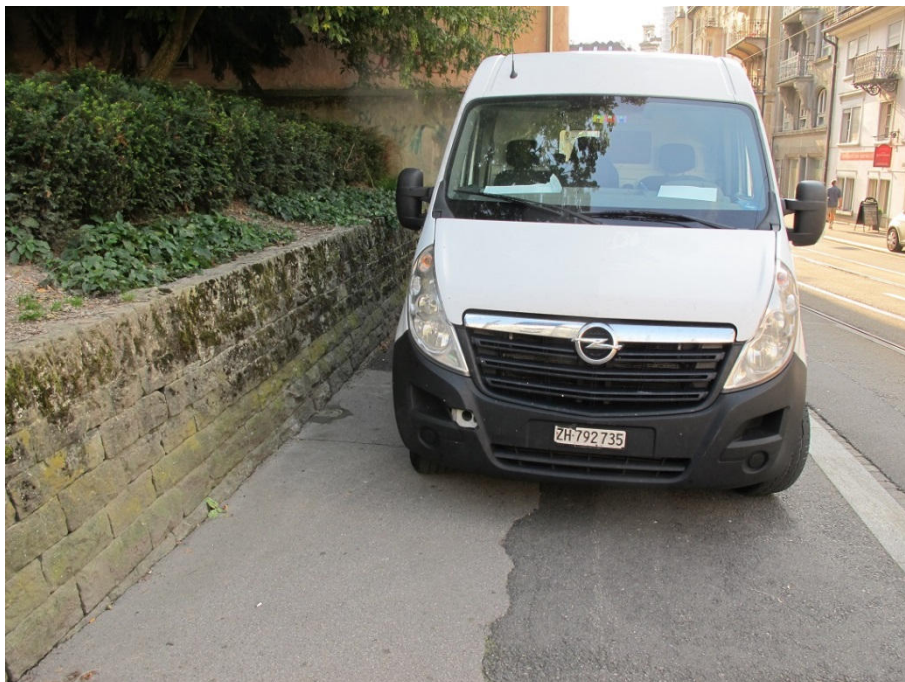
Bild 14: Linsebühlstrasse, St. Gallen: ... und mit parkierten Lieferwagen auf dem Trottoir wird es für RollstuhlfahrerInnen oder Kinderwagen komplett unpassierbar

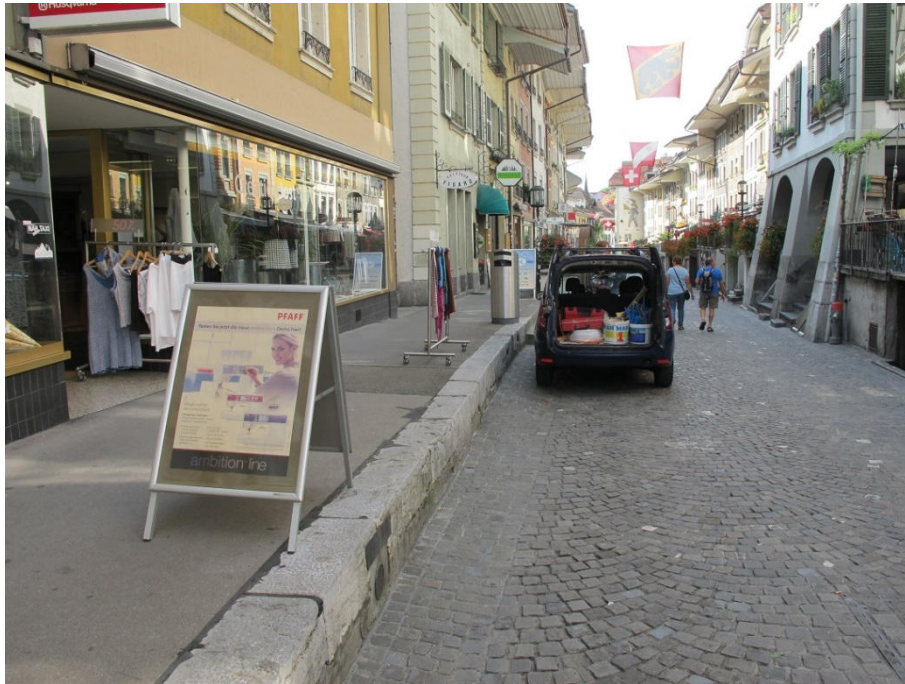
Das drittschlechteste Ergebnis erreichte mit 43% die Obere Gasse in Thun. Dies ist auf den ersten Blick etwas überraschend für einen verkehrarmen Abschnitt durch die Altstadt. Eine *schlechte* Bewertung bekam dieser Abschnitt jedoch gerade speziell bei der Kategorie *Konflikte mit Mfz* aufgrund von parkierten Autos und Motos im Fusswegbereich und Anliefervorgängen. Abzug gab es unter anderem auch bei der *Hindernisfreiheit*. Wer als RollstuhlfahrerIn oder mit einem Kinderwagen zu Beginn der oberen Gasse auf dem Trottoir statt auf der Strasse geht, landet am Ende in einer Sackgasse, weil es nur Treppen gibt.

Bild 15: Obere Gasse, Thun: Wer auf diesem Trottoir rechts entlanggeht, landet am Ende ...

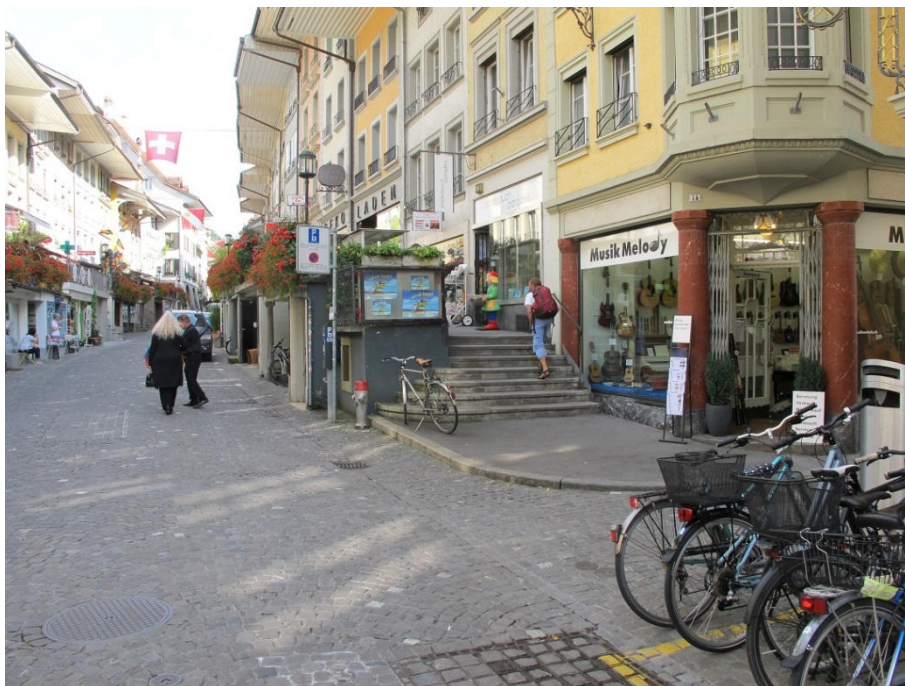
Bild 16: Obere Gasse, Thun: ... bei dieser Treppe, was für FussgängerInnen mit Kinderwagen oder RollstuhlfahrerInnen sehr ärgerlich ist

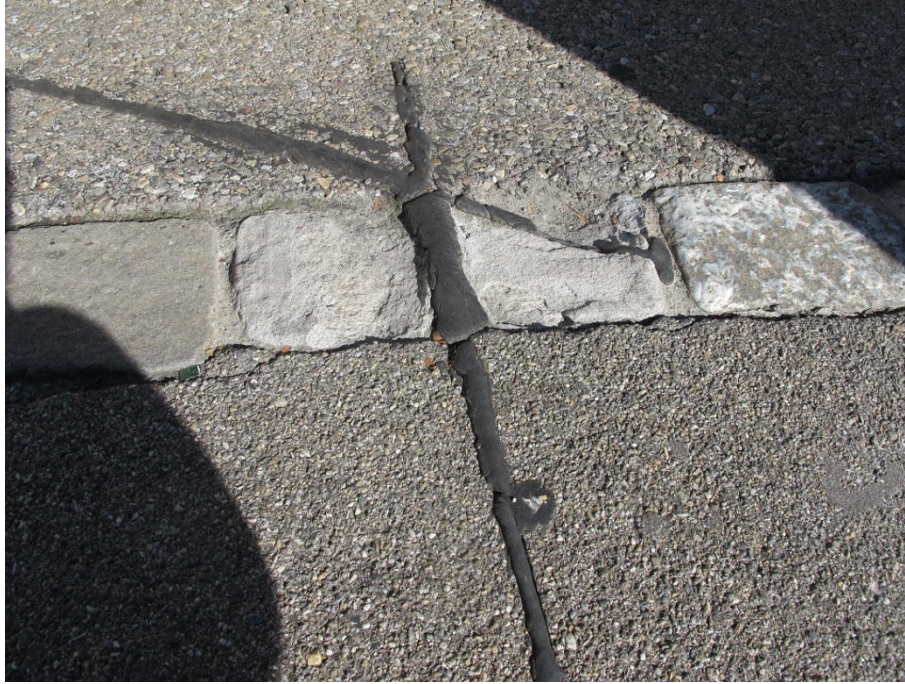
Ein weiterer Aspekt vor allem bei älteren Asphaltbelägen, der häufig negativ zu Buche schlug, sind die Kriterien Stolperfallen und Belagsschäden im Verlauf der Querungen.

Bild 18: Querung Holderplatz, Winterthur: Belagsschäden können zu Stolperfallen werden

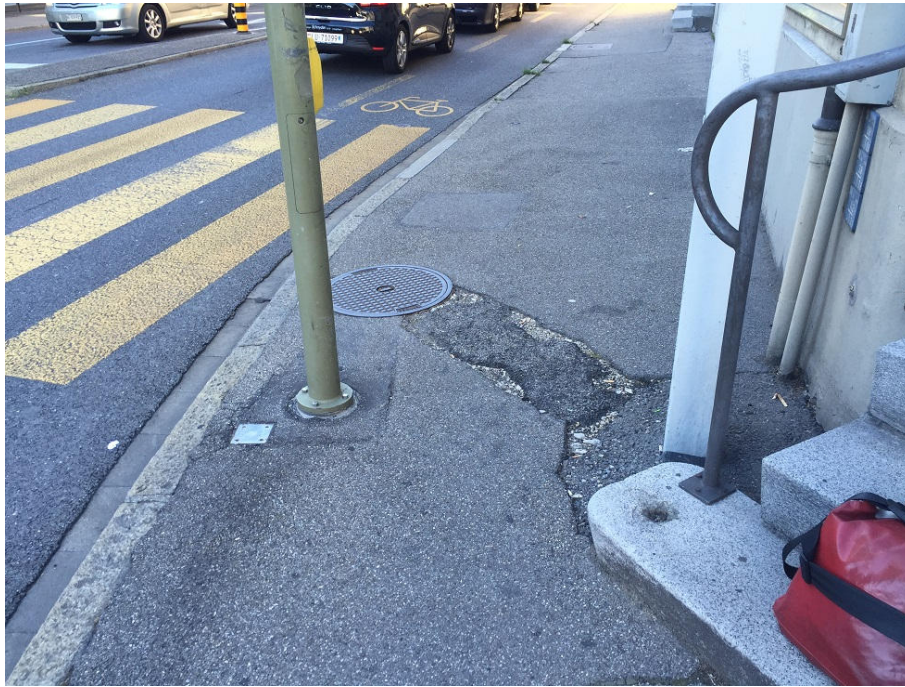
Bild 19: Querung Ländtestrasse, Biel: viel zu kleiner Warteraum mit störendem Lichtmast und Stolperfallen wegen Belagsschäden

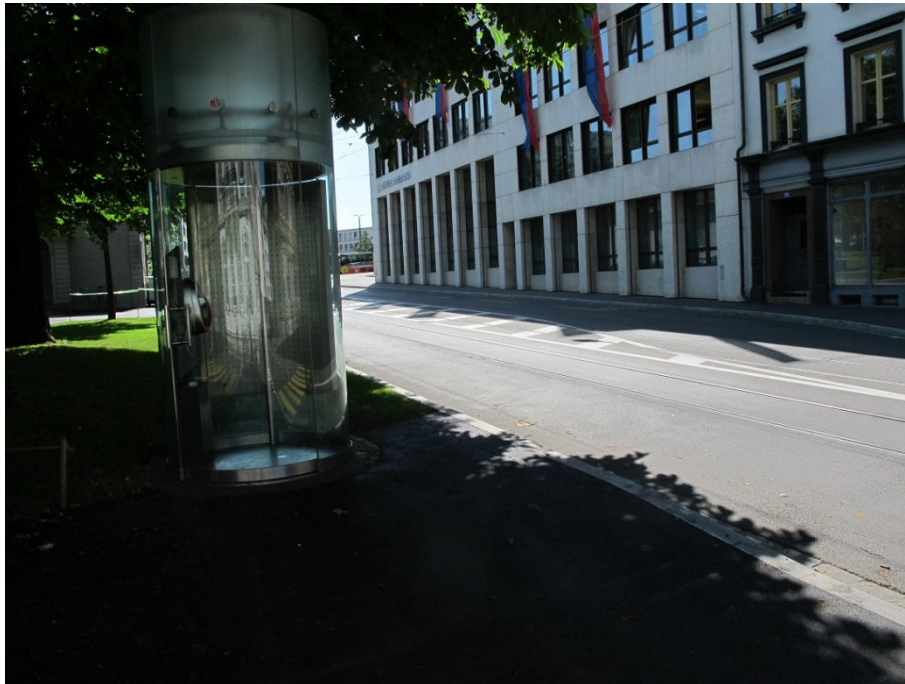
Bild 20: Querung Elisabethenstrasse; Basel: Diese Telefonzelle ist sehr ungünstig positioniert, da sie die Sicht zwischen FussgängerInnen und FahrzeuglenkerInnen versperrt. Direkt rechts neben dem Bildrand befindet sich der Fussgängerstreifen.

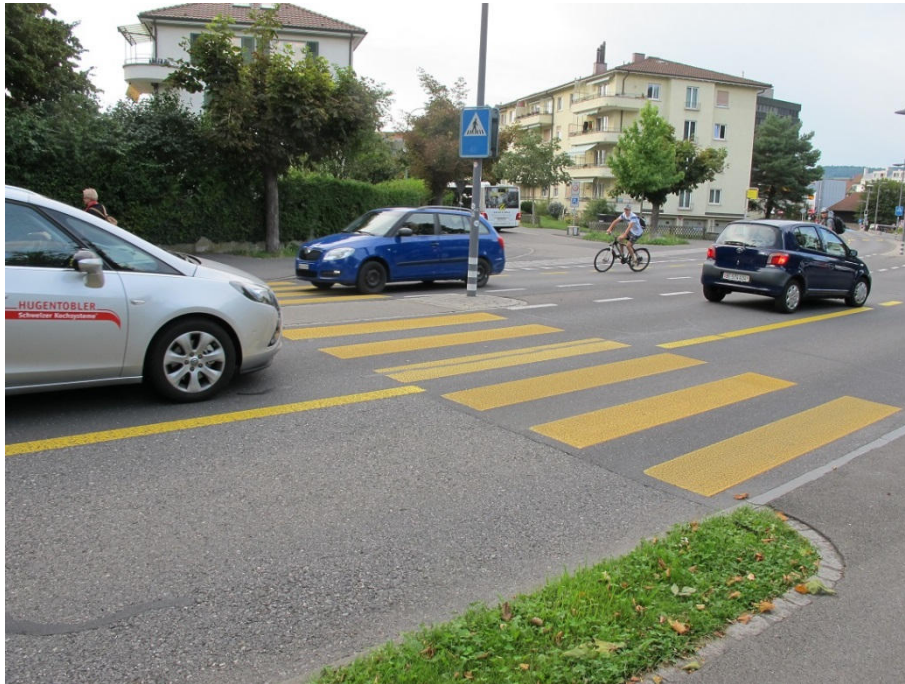
Insgesamt erreichten 9 von 35 HS-Querungen ein *Sehr gut*. Spitzenreiter bei den HS-Querungen sind die Querung an der Frutigenstrasse in Thun und die Querung Tösstalstrasse in Winterthur, die beide 86% der Anforderungen erfüllten. Beide Querungen sind übersichtlich, es gibt optimale Bordsteinabsenkungen, keine Asphalt Schäden, und es gibt zwischen den Fahrbahnen eine Schutzinsel. An dritter Stelle liegt mit ebenfalls sehr guten 85% der Anforderungen die Querung Bahnhofplatz II (Seite See). Ein Manko an dieser Querung waren nur die störenden Abfallcontainer im Wartebereich der Querung.

Bild 21: Querung Frutigenstrasse, Thun: vorbildlich

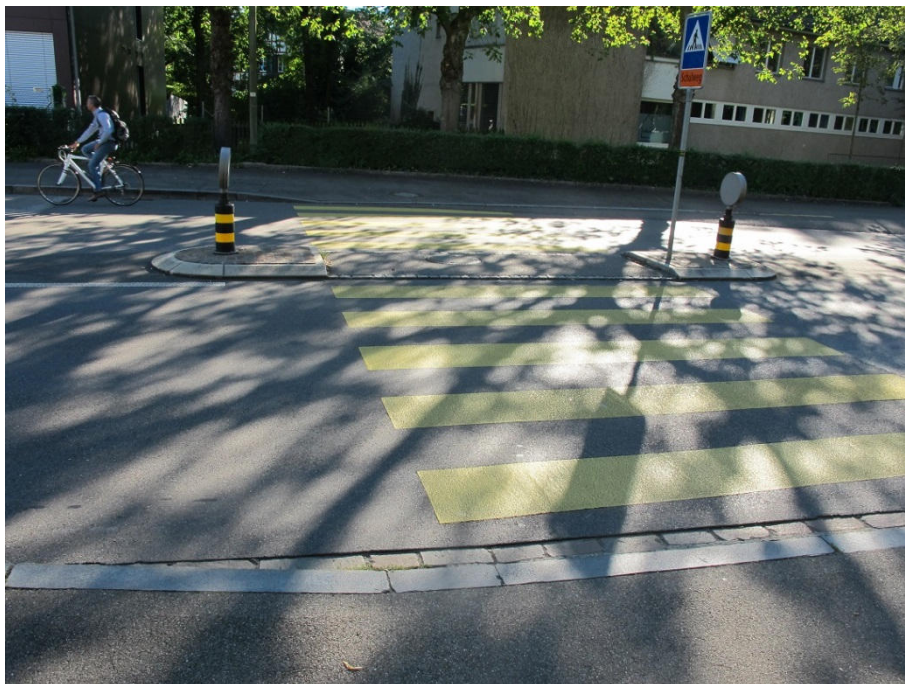
Bild 22: Querung Tösstalstrasse, Winterthur: vorbildlich

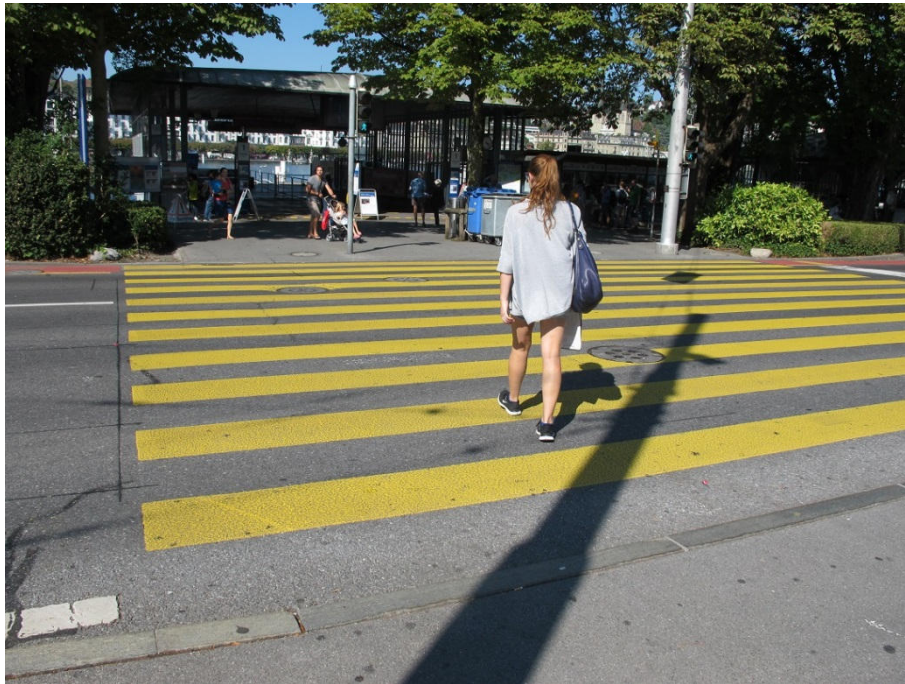
Bild 23: Querung Bahnhofplatz II, Luzern: ebenfalls sehr gut, nur die Abfallcontainer im Wartebereich auf der gegenüberliegenden Seite müssten nicht unbedingt sein

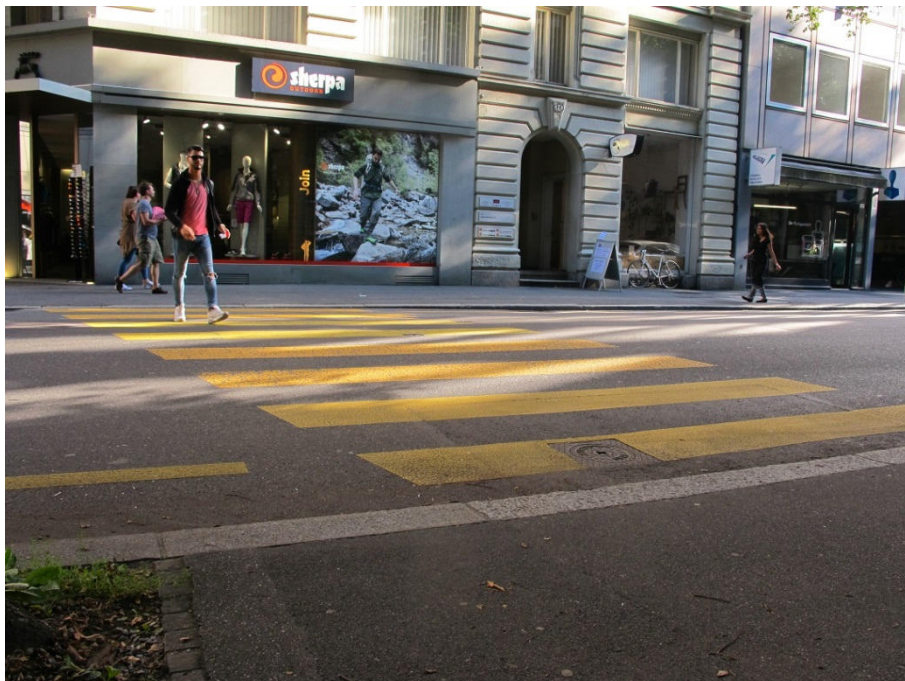
Die Querung Hirschengraben in Luzern ist mit erreichten 50% die am schlechtesten bewertete Querung. Verantwortlich für diese nur *knapp genügende* Bewertung sind unter anderem die ungenügende Beleuchtung, die fehlende Schutzinsel und störende Velos, einerseits abgestellt in den Warteräumen und andererseits bei der Mitbenutzung der Querung.

Bild Nr. 24: Querung Hirschengraben, Luzern: nur knapp genügend

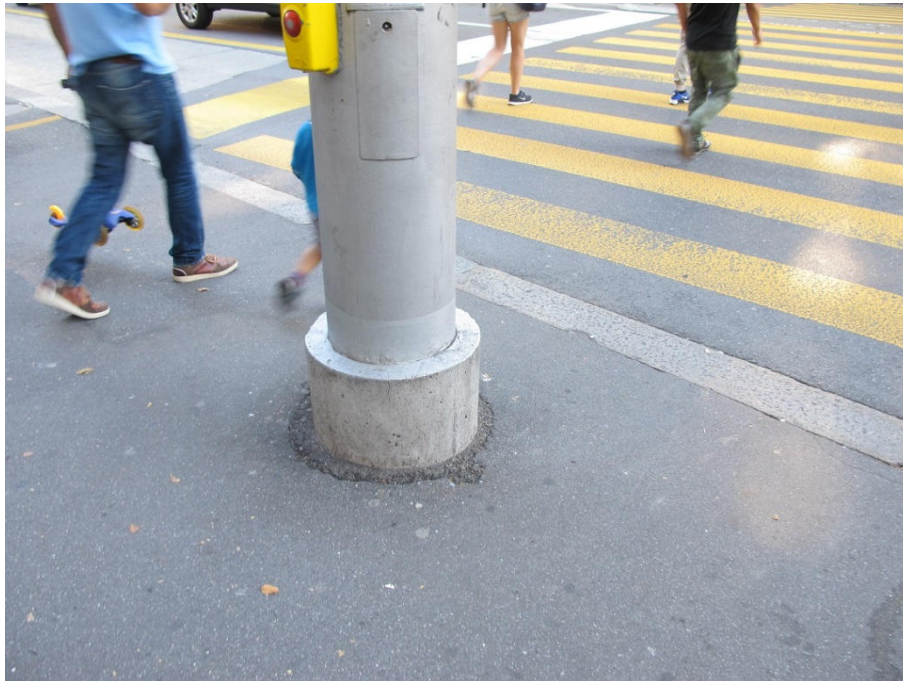
Die beiden Querungen Pilatusstrasse in Luzern und Museumstrasse in Zürich erhielten mit je 58% erfüllten Anforderungen ebenfalls nur ein *Knapp genügend*. Bei der Pilatusstrasse fällt die sehr lange Rotphase für FussgängerInnen auf. Ebenfalls gibt es einige Stolperfallen und Belagsschäden im Verlauf der Querung und einen nicht störungsfreien Wartebereich. An der Museumstrasse in Zürich ist die Rotphase relativ lang und die Grünphase nicht immer ausreichend, daher ist auch nicht immer ein ungebrochener Lauf möglich. Ausserdem gibt es immer wieder eine störende Mitbenutzung durch Velofahrende.

Bild 25: Querung Pilatusstrasse, Luzern: störender Oberleitungsmast mitten im Wartebereich der FussgängerInnen

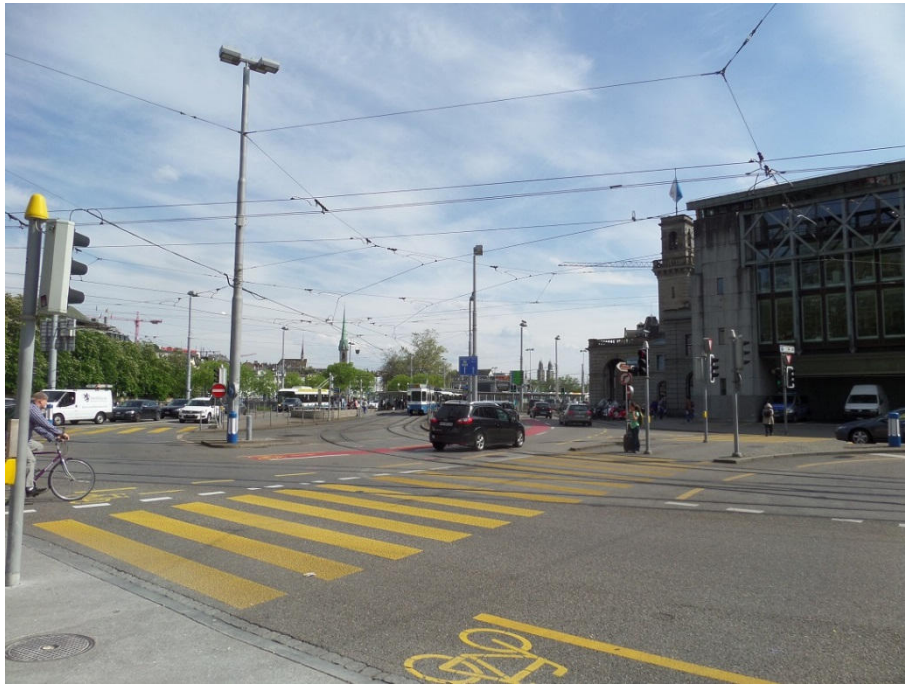
Bild 26: Querung Museumstrasse, Zürich: nur teilweise befriedigende Dauer der Rot- und Grünphasen

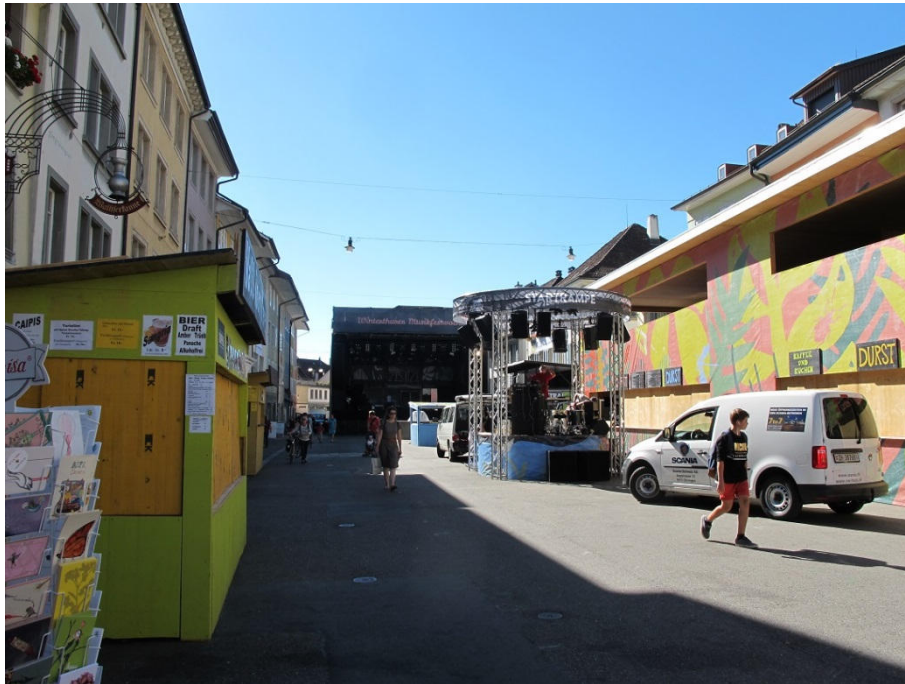
Hier ist noch eine Anmerkung zu den beiden Altstadtplätzen Kirchplatz und Steinbergasse in Winterthur anzufügen: Beide Plätze bekamen bei unserer Bewertung leider etwas schlechtere Bewertungen, als sie wahrscheinlich bei einer Begehung ausserhalb der Musikfestwochen bekämen. Somit ist die Gesamtbewertung (Mittelwert) der Plätze in Winterthur wahrscheinlich leicht zu tief.

Bild 27: Steinbergasse, Winterthur: temporäre Störungen durch die Musikfestwochen beeinträchtigen die Aufenthaltsqualität dieses Platzes

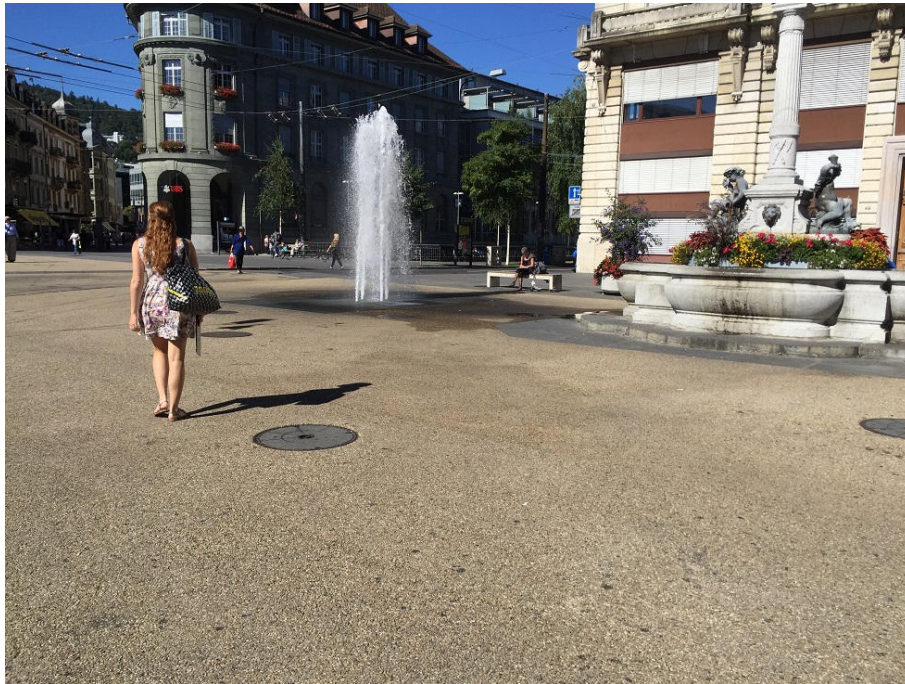
Bild 28: Zentralplatz, Biel: hohe Aufenthaltsqualität, gut gelungene Gestaltung

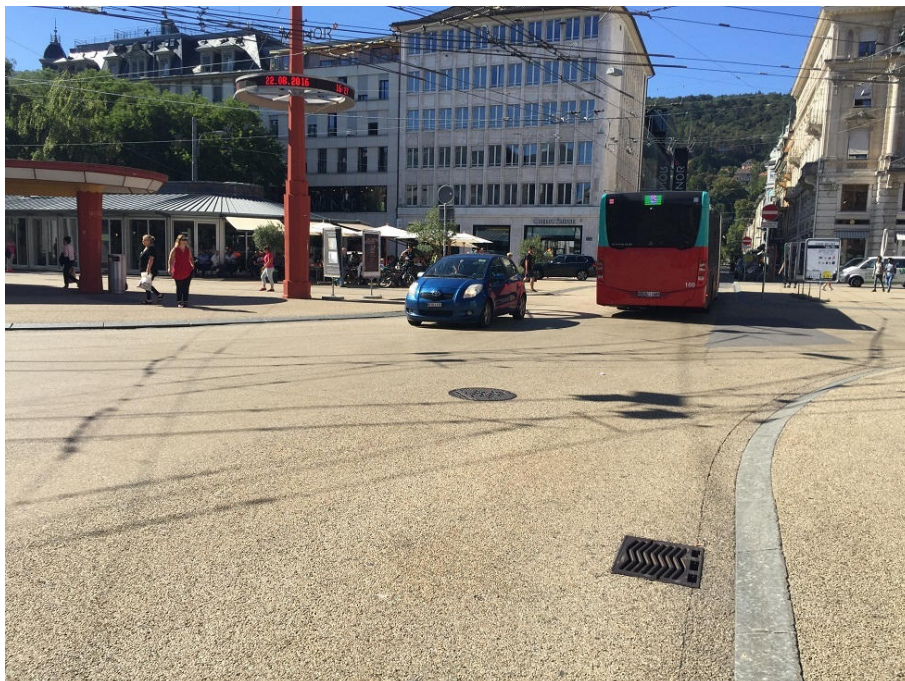
Bild 29: Zentralplatz, Biel: sehr gut funktionierende Begegnungszone (20er-Zone)

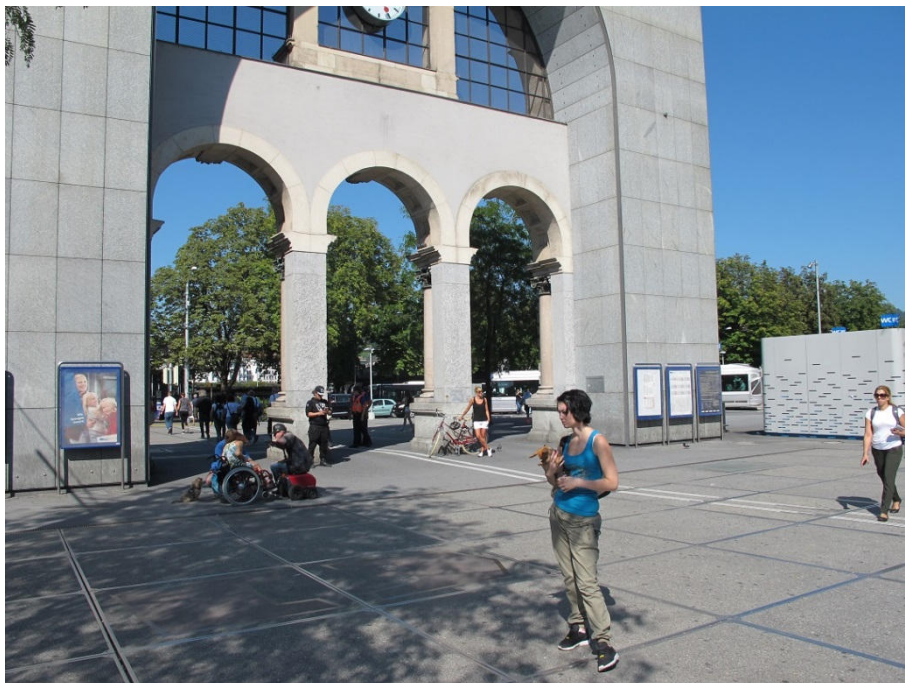
Bild 31: Bahnhofplatz, Luzern: obwohl auch ÖV-Drehscheibe und intensiver MIV rund um den Platz ein angenehmer Platz mit guter Aufenthaltsqualität

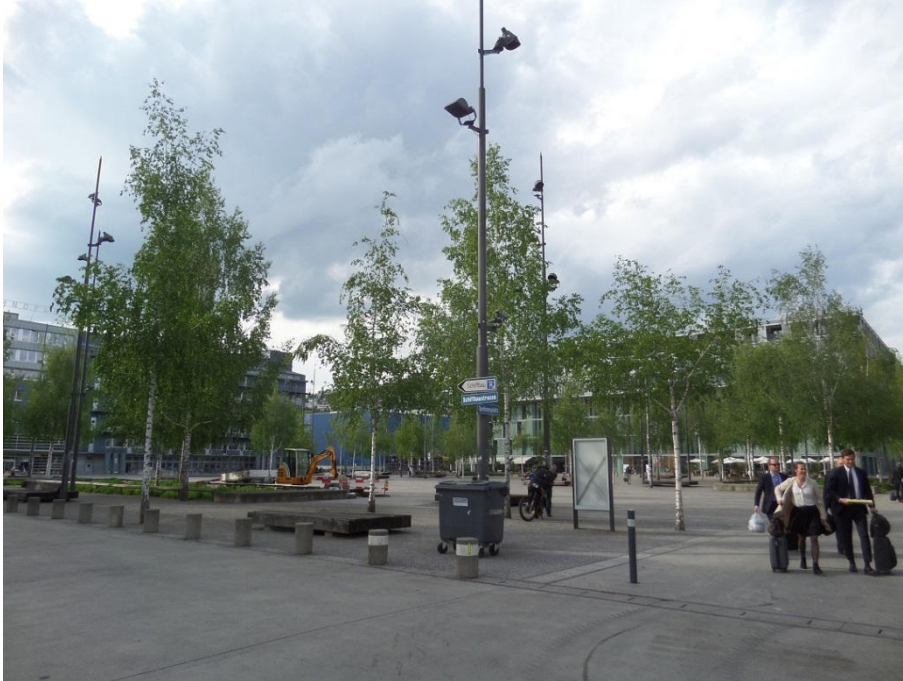
Bild 32: Turbinenplatz, Zürich: am Platzrand zwar ein Abfallcontainer und ein abgestelltes Motorrad, das auf dem Platz nichts verloren hat, generell aber ein Platz mit hoher Aufenthaltsqualität auch dank der 20er-Zone für den MIV rund um den Platz

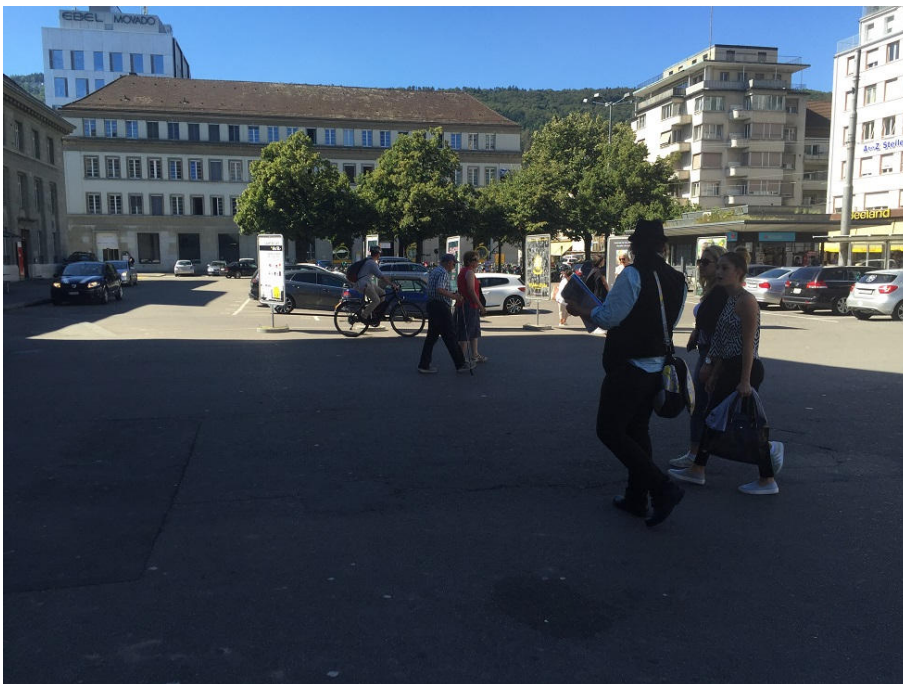
Der schlechteste von allen 37 Plätzen ist der Bahnhofplatz in Biel. Aus diesem Platz liesse sich, wäre er nicht primär Parkplatz für den MIV, sehr viel mehr an Aufenthaltsqualität herausholen.

Bild 33: Bahnhofplatz, Biel: primär Parkplatz für den MIV statt Aufenthaltsplatz für FußgängerInnen

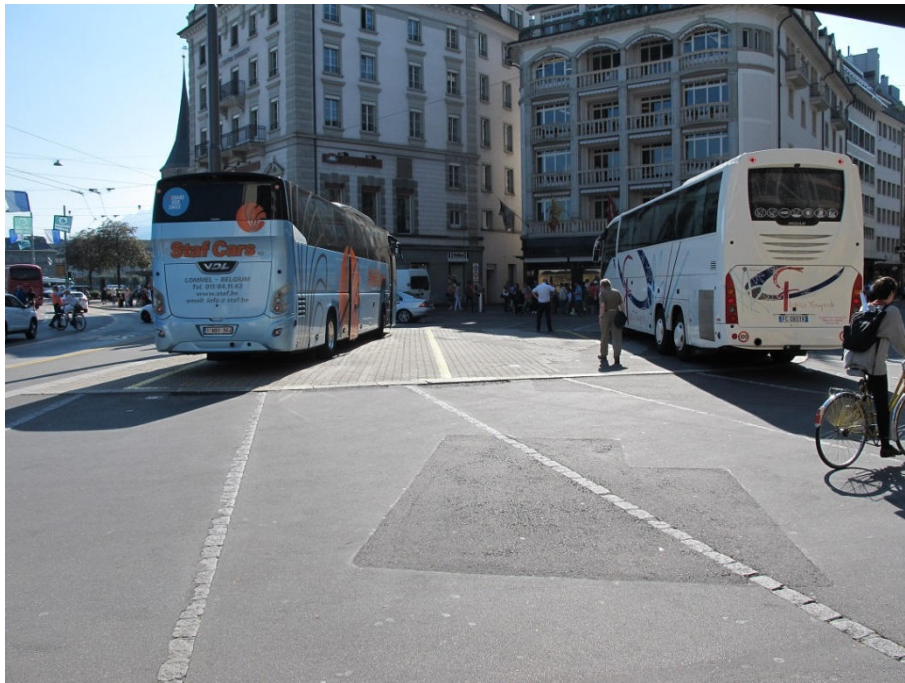
Der zweitschlechteste Platz, mit 41% gerade eine Bewertung von *ungenügend* statt *schlecht* erreichend, ist der Schwanenplatz in Luzern.

Bild 34: Schwanenplatz, Luzern: gebraucht für Reisebusse statt für FussgängerInnen, Parkplatz statt Aufenthaltsplatz

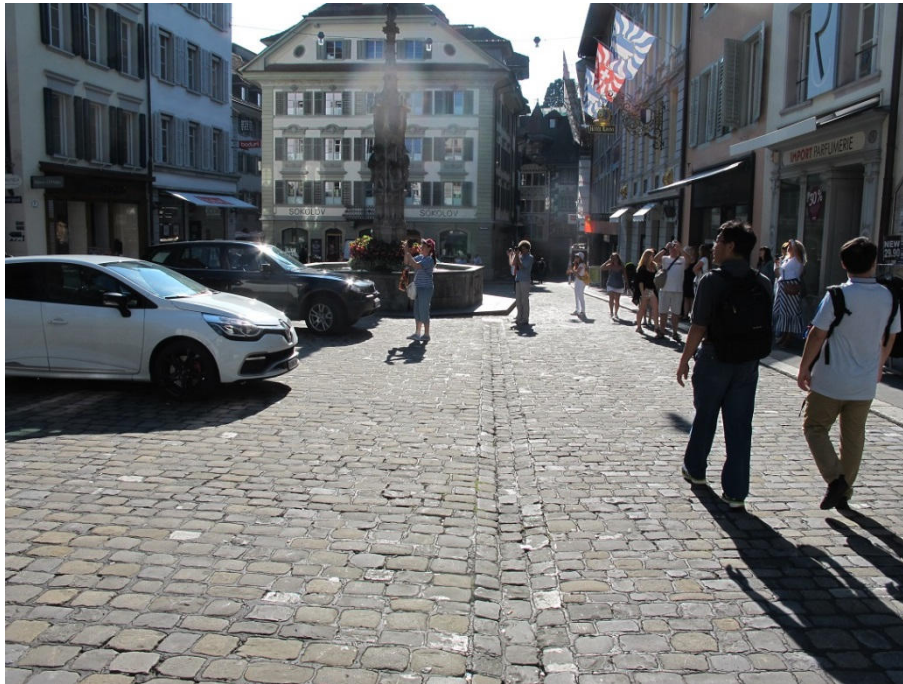
Der Weinmarkt in Luzern belegt zusammen mit dem Breitenrainplatz in Bern mit 43% zusammen den drittletzten Rang aller bewerteten Plätze. Der Franziskanerplatz in Luzern erreichte zusammen mit dem Viktoriaplatz in Bern mit je 45% die fünftschlechteste Bewertung. Alle vier Plätze erreichten je nur ein *Ungenügend*. In Luzern sind die *ungenügenden* Bewertungen des Weinmarktes und des Franziskanerplatzes folgenden Punkten geschuldet: Beide Plätze sind nicht autofrei, weisen einen störenden Fuss-/Velo-Mischverkehr auf und weisen auch sonst bedeutende Mängel auf wie fehlende Sitzgelegenheiten, fehlenden Wetterschutz und Kopfsteinpflaster beim Weinmarkt und eine ungenügende Beleuchtung und Einsehbarkeit sowie eine wenig einladende Gestaltung beim Franziskanerplatz.

Bild 35: Weinmarkt, Luzern: Parkplatz auf einem theoretisch schönen Altstadtplatz
