umverkehR – Fussverkehrs-Test in 8 Städten

2. Einleitung

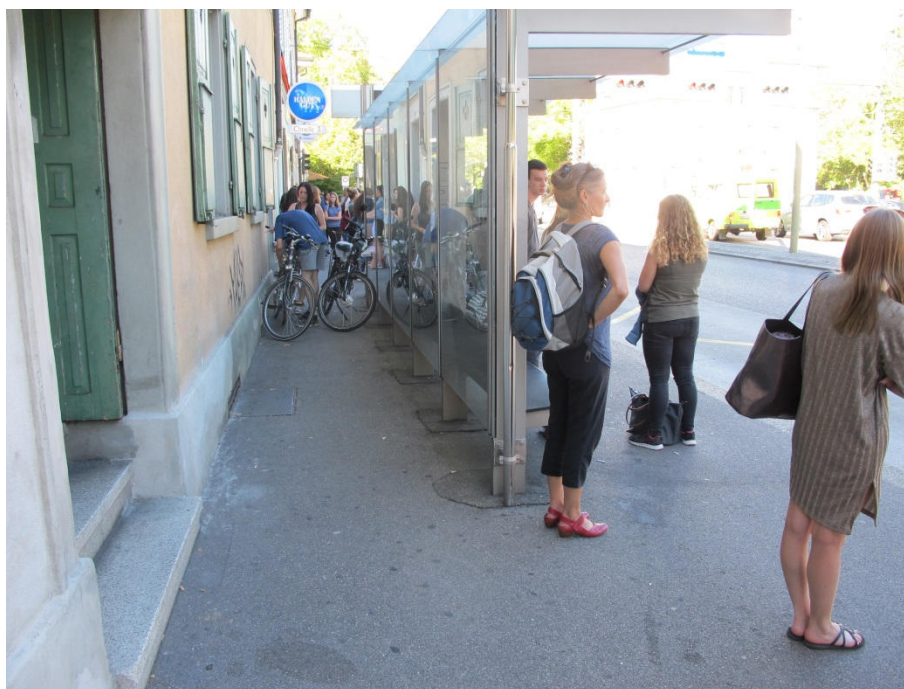
Bild 36: Haltestelle Gewerbeschule, Winterthur: Wie wichtig eine genügend grosse Dimensionierung sowohl für den Wartebereich wie auch für den Längsverkehr der FussgängerInnen ist, zeigt dieses Negativbeispiel. Fahrräder verunmöglichen einen problemlosen Längsverkehr.

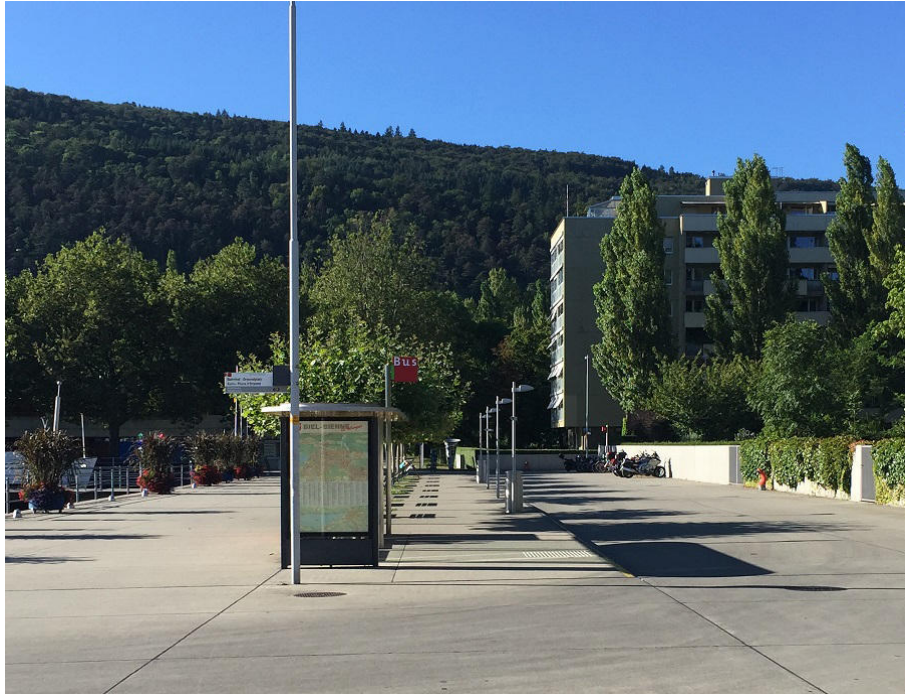
Besonders sticht mit 92% die neu gebaute Haltestelle Schiffländte in Biel heraus. Hier ist wirklich praktisch alles perfekt, einzig eine Abfahrtsanzeige in Echtzeit fehlt. Gäbe es diese, käme diese Haltestelle sogar auf die sagenhafte Bewertung von 97%.

Bild 37: Haltestelle Schiffländte, Biel: vorbildliche Haltestelle

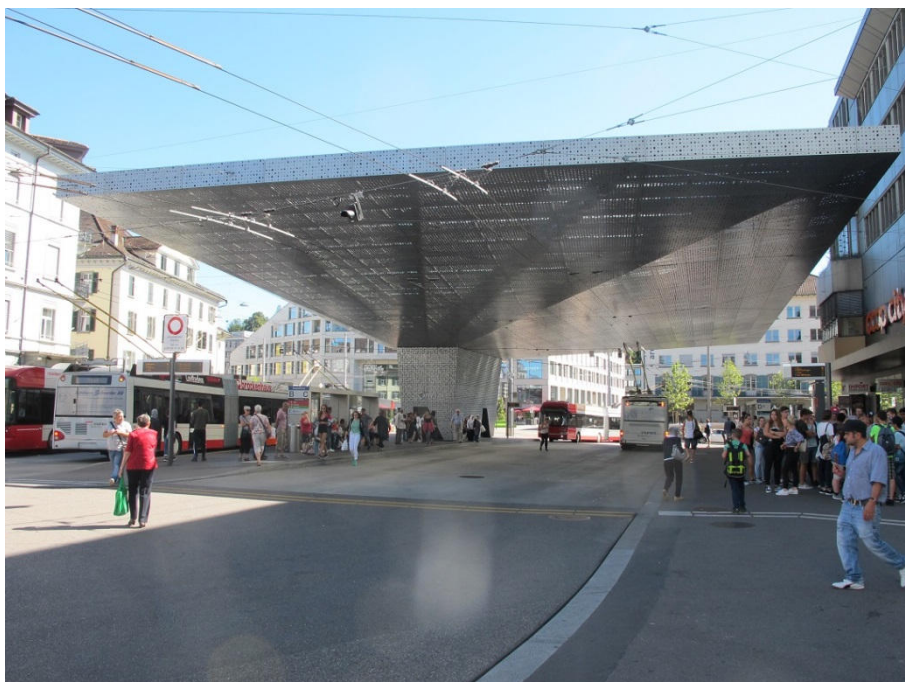
Die Haltestelle Bahnhof Winterthur erreicht mit 89% die zweitbeste Bewertung aller Haltestellen. Auch hier macht sich die komplette Neugestaltung bemerkbar. Viel Platz, grosszügige Bedachung, kein MIV.

Bild 38: Bahnhof Winterthur: vorbildlich neu gestaltet

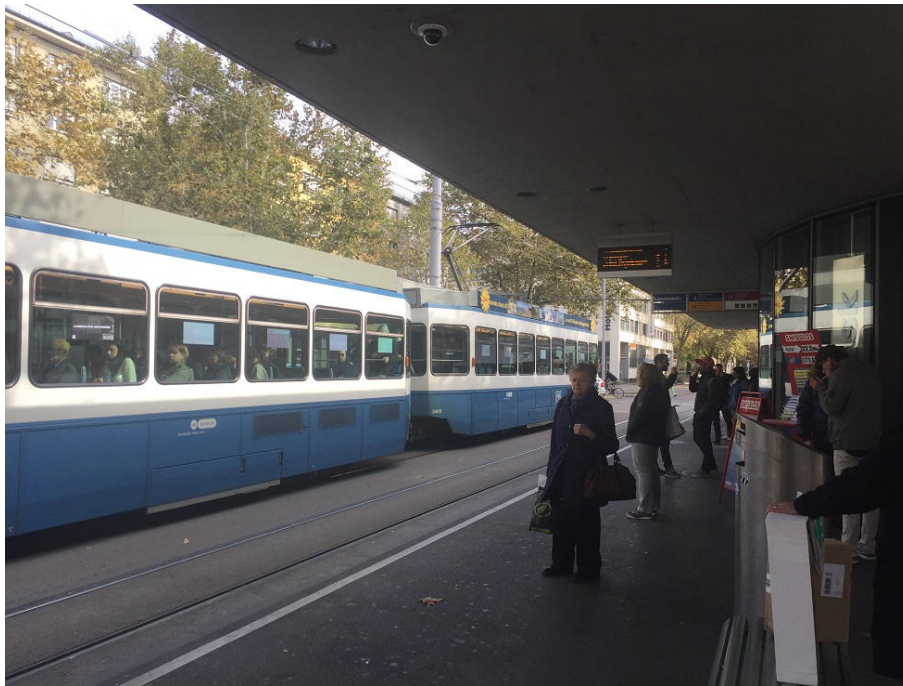
Die Haltestelle Limmatplatz in Zürich erreicht mit 86% ebenfalls ein *Sehr gut* und damit den dritten Platz.

Bild 39: Haltestelle Limmatplatz, Zürich: genügend Warteraum, erhöhte Haltestellenkante

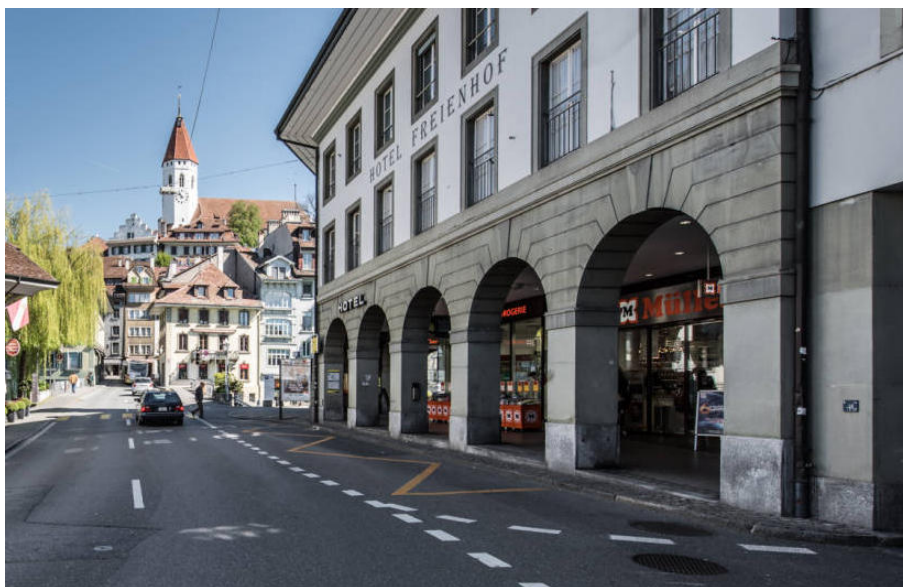
Die Schlusslichter sind mit deutlichem Abstand und sehr *schlechten* 25% erfüllten Anforderungen die Haltestelle Freienhof in Thun und mit 28% die Haltestelle Bankverein in Basel. Vor allem die *Warteräume* und die *Zugänglichkeit* sind bei diesen beiden Haltestellen ausgesprochen schlecht.

Bild 40: Haltestelle Freienhof; Thun: schlechteste Haltestelle mit einer Treppenstufe und Gebäudestützpfelern an der Haltestellenkante

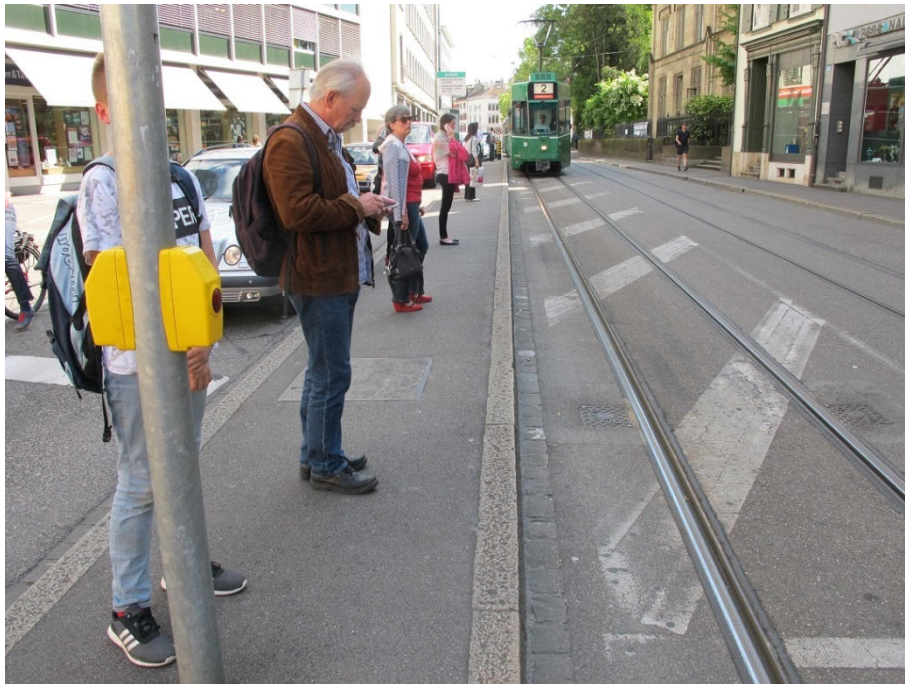
Bild 41: Haltestelle Bankverein, Basel: viel zu schmaler Wartebereich in Mittellage

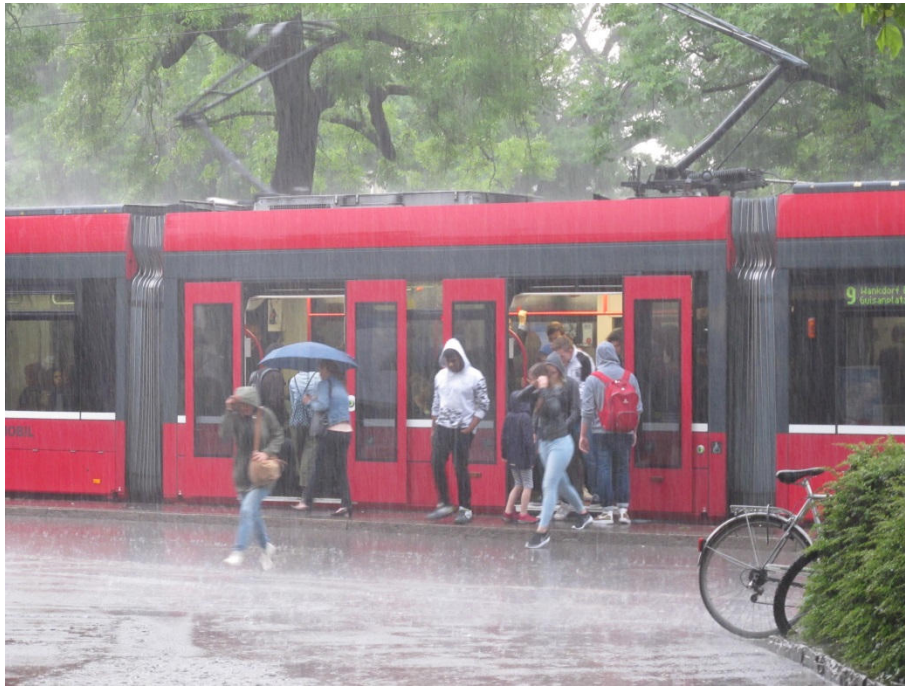
Anmerkung zur Haltestelle Viktoriaplatz in Bern: Diese Haltestelle bekommt zwar in ihrer Gesamtbewertung auf 58% und damit auf ein *Knapp genügend*. Sie weist aber vor allem beim Kriterium *Dimensionierung* sehr grosse Mängel auf. Auf der stadtauswärts liegenden Seite gibt es keinen Warteraum in Mittellage, deshalb muss die Strasse überquert werden, um ins Tram einzusteigen. Ausserdem ist der Haltestellenbereich zu kurz. Wer durch die hinterste Tür in den hinteren Wagen einsteigen will, muss dies mit einem sehr grossen Schritt direkt von der Strasse aus tun.

Bild 42: Haltestelle Viktoriaplatz, Bern: kein Warteraum in Mittellage und zu kurzer Haltestellenbereich

Wie jedoch schon im Kapitel Detailauswertung Plätze erwähnt, wird der Viktoriaplatz in absehbarer Zeit neu gestaltet und damit auch der Haltestellenbereich erneuert und hoffentlich verbessert.
